阿蘇大橋地区大規模崩壊斜面の対応

—阿蘇大橋地区斜面防災対策工事—

国土交通省 九州地方整備局
熊本復興事務所
副所長 野村 真一

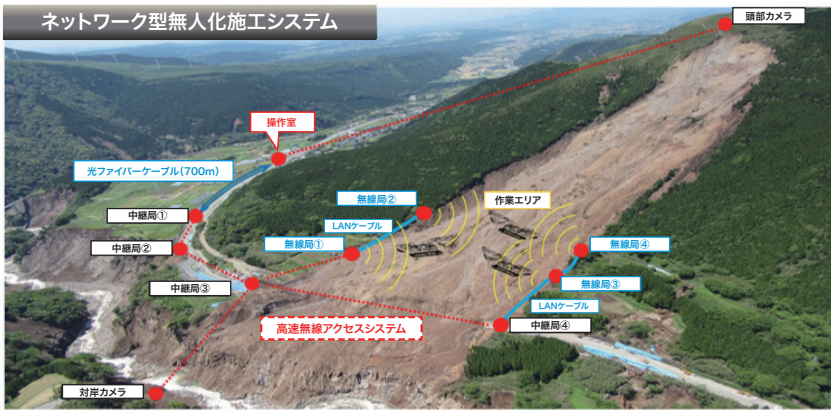
写真-4 ネットワーク型無人化施工システムの概念図

施工者である(株)熊谷組が開発した『ネットワーク型無人化施工システム』は、伝送量が大きく、画像データや操作データ、GNSS(衛星測位システム)などの情報データを一括して送受信することが可能で、各現場に即した体制を構築することができるシステムである(次頁写真-4)。

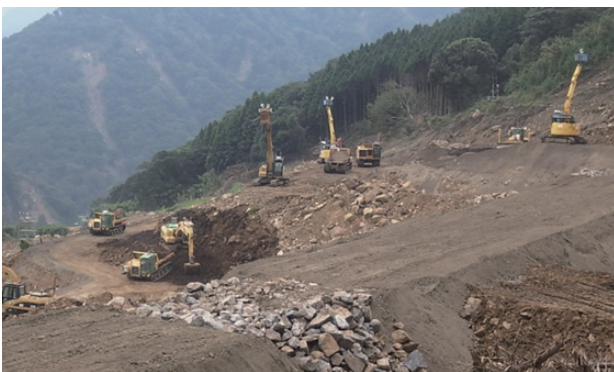
写真-5 崩壊地内で稼働する無人化施工機械

当施工地域で使用可能な無線局のうち、①連続送信が可能であること。②映像伝送が可能な周波数帯域であること。③ローミング(無線基地局と子局の接続を切り替えること)が可能なこと。を満たす無線局を最大限利用し、光ケーブルや高速無線アクセスシステム、各種無線LANを組み合わせることで、施工箇所より約1km離れた場所に『超遠隔操作室』を設置し、安全な操作環境を整えるとともに、崩壊地内で作業する無人化機械14台の稼働を可能とした(写真-5・6)。

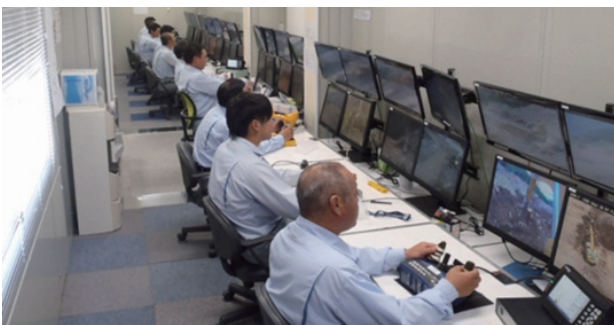
写真-6 超遠隔操作室の操作状況

施工現場周辺では、本崩壊斜面に限らず多数の斜面崩壊が発生しており、降雨や余震に伴い更なる崩壊の拡大等が懸念されたことや、周辺一帯に避難指示が発令されていたことから、無人化操作作業の安全性確保や緊急時に素早く退避できる場所へ「遠隔操作室」を設ける必要があつたことから、崩壊地より約1km離れた場所へ『超遠隔操作室』を設置し、安全な作業環境を確保した。

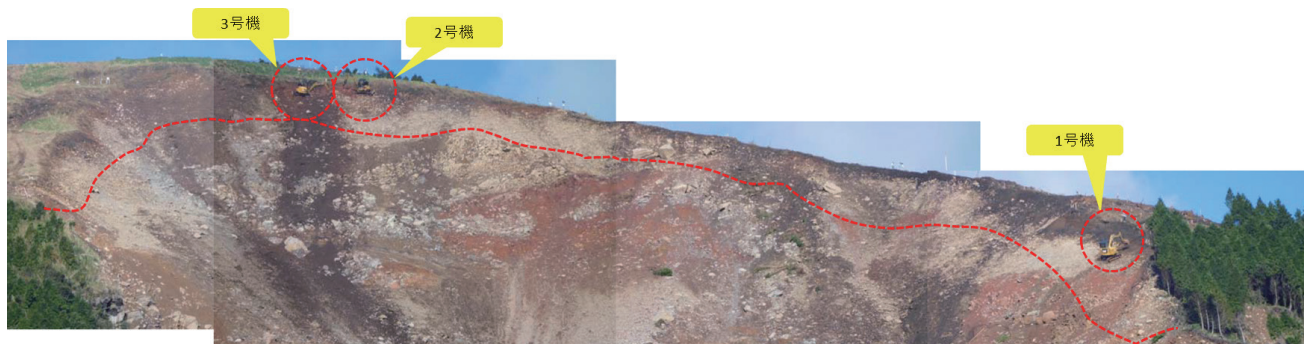
写真-17 3台の高所法面掘削機によるラウンディング作業状況

施工は高所法面掘削機の空輸(分解組立て)が可能で、施工時に横方向への移動が可能で利点を持つ『セーフティクライマー工法』を採用し、3台の高所法面掘削機を遠隔操作により施工しており、除去前後のUAV差分解析から除去した不安定土砂量は約17,000m³となっている(写真-14~17)。

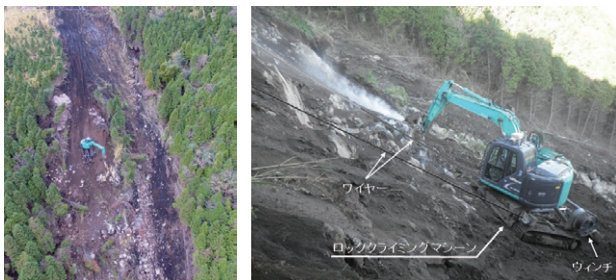
写真-21 ロッククライミングマシンの作業状況

なお、施工においては斜面下部への垂直方向の作業であることや斜面頭部への重機進入路が整備されたことを受け『ロッククライミング工法』を採用し、BH0.45m³級のロッククライミングマシンにて除去作業を行っている(写真-21)。
